**RAPPORT D'ENQUÊTE AÉRONAUTIQUE**  
**A02P0007**

**PROXIMITÉ D'AÉRONEFS ET RISQUE DE COLLISION**

**ENTRE LE SHORTS SD-3-60 C-GPCJ (PCO909)**  
**EXPLOITÉ PAR PACIFIC COASTAL AIRLINES**

**LE BEECHCRAFT 1900D C-FCMR (GLR689)**  
**EXPLOITÉ PAR CENTRAL MOUNTAIN AIR**  
**À CAMPBELL RIVER (COLOMBIE-BRITANNIQUE)**

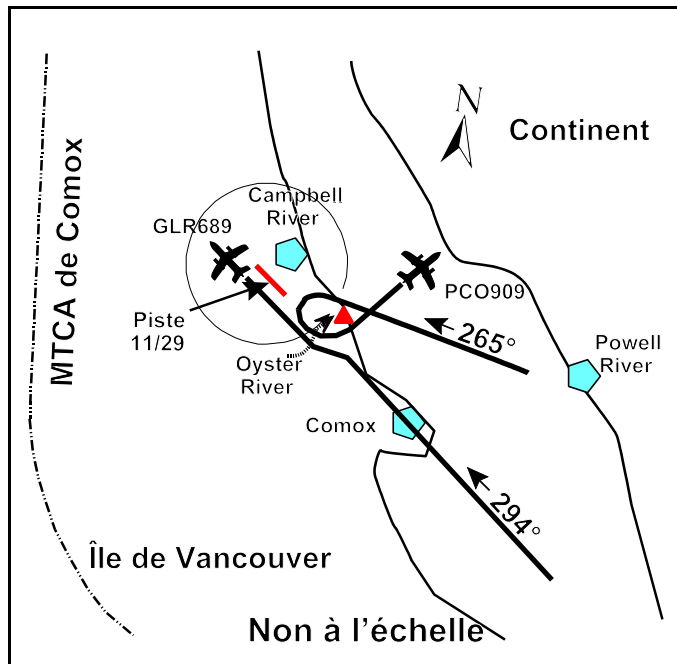
Figure 1. Trajectoires de vol de PCO909 et GLR689

Lorsque PCO909 a signalé sa présence à la verticale de Oyster River, le spécialiste a immédiatement demandé à GLR689 de lui indiquer sa position : GLR689 se trouvait alors en finale à 9 nm de la piste 29. Le spécialiste de la FSS a transmis à PCO909 les renseignements consultatifs, dont la position de GLR689. Le spécialiste s'est fait confirmer par PCO909 que ce dernier se trouvait bien au niveau de la côte en étape de base du circuit à droite de la piste 29 et prévoyait atterrir le premier. L'équipage de GLR689 n'avait pas encore établi le contact visuel avec PCO909 et, quand il s'est vu demander s'il était en VMC, le pilote de GLR689 a répondu qu'il se trouvait au-dessus d'une couche nuageuse.

La version du *Supplément de vol du Canada* en vigueur à l'époque n'indiquait pas de direction pour le circuit de la piste 29 de l'aéroport de Campbell River. C'était donc un circuit à gauche qui était applicable. Étant donné le niveau de service alors assuré par la FSS de Campbell River, l'équipage de PCO909 arrivant en VFR de l'est, côté vent debout, pouvait choisir entre deux arrivées normalisées. Il pouvait soit intégrer le circuit directement en finale, soit survoler l'aéroport à mi-piste et faire un virage à gauche pour se retrouver en étape vent arrière du circuit à gauche<sup>4</sup>, à l'ouest de l'aéroport. Après s'être signalé en étape de base d'un circuit à droite de la piste 29, PCO909 s'est maintenu à une altitude de 800 pieds et a continué sur sa trajectoire, sur un cap d'environ 265 degrés, directement vers l'aéroport. À environ 3 nm de l'aéroport, l'équipage a indiqué qu'il se trouvait sous des nuages bas et qu'il retournait vers l'océan, sans indiquer la direction du virage, puis il a confirmé que l'approche était libre. Toutefois, le virage à gauche a amené PCO909 sur le LOC de la piste 29 dans une direction opposée à celle de la trajectoire d'approche de GLR689.

GLR689 était descendu dans les nuages et se trouvait à moins de 5 nm de l'aéroport lorsque l'équipage a réagi à un avis de résolution (RA) de son TCAS. Durant ces manoeuvres, les deux équipages ont établi le contact visuel. Les deux appareils ont franchi 1 300 pieds asl en montée au même moment, mais dans des directions opposées, avec un espacement aux environs de 0,6 nm. Le sommet des nuages se trouvait alors autour de 1 200 pieds asl.
